Syrischer Schatz in Dahlem

Zum Erhalt assyrischer Lehmbauten in Tell Schech Hamad, Syrien, 2008–2010

VON HARTMUT KÜHNE

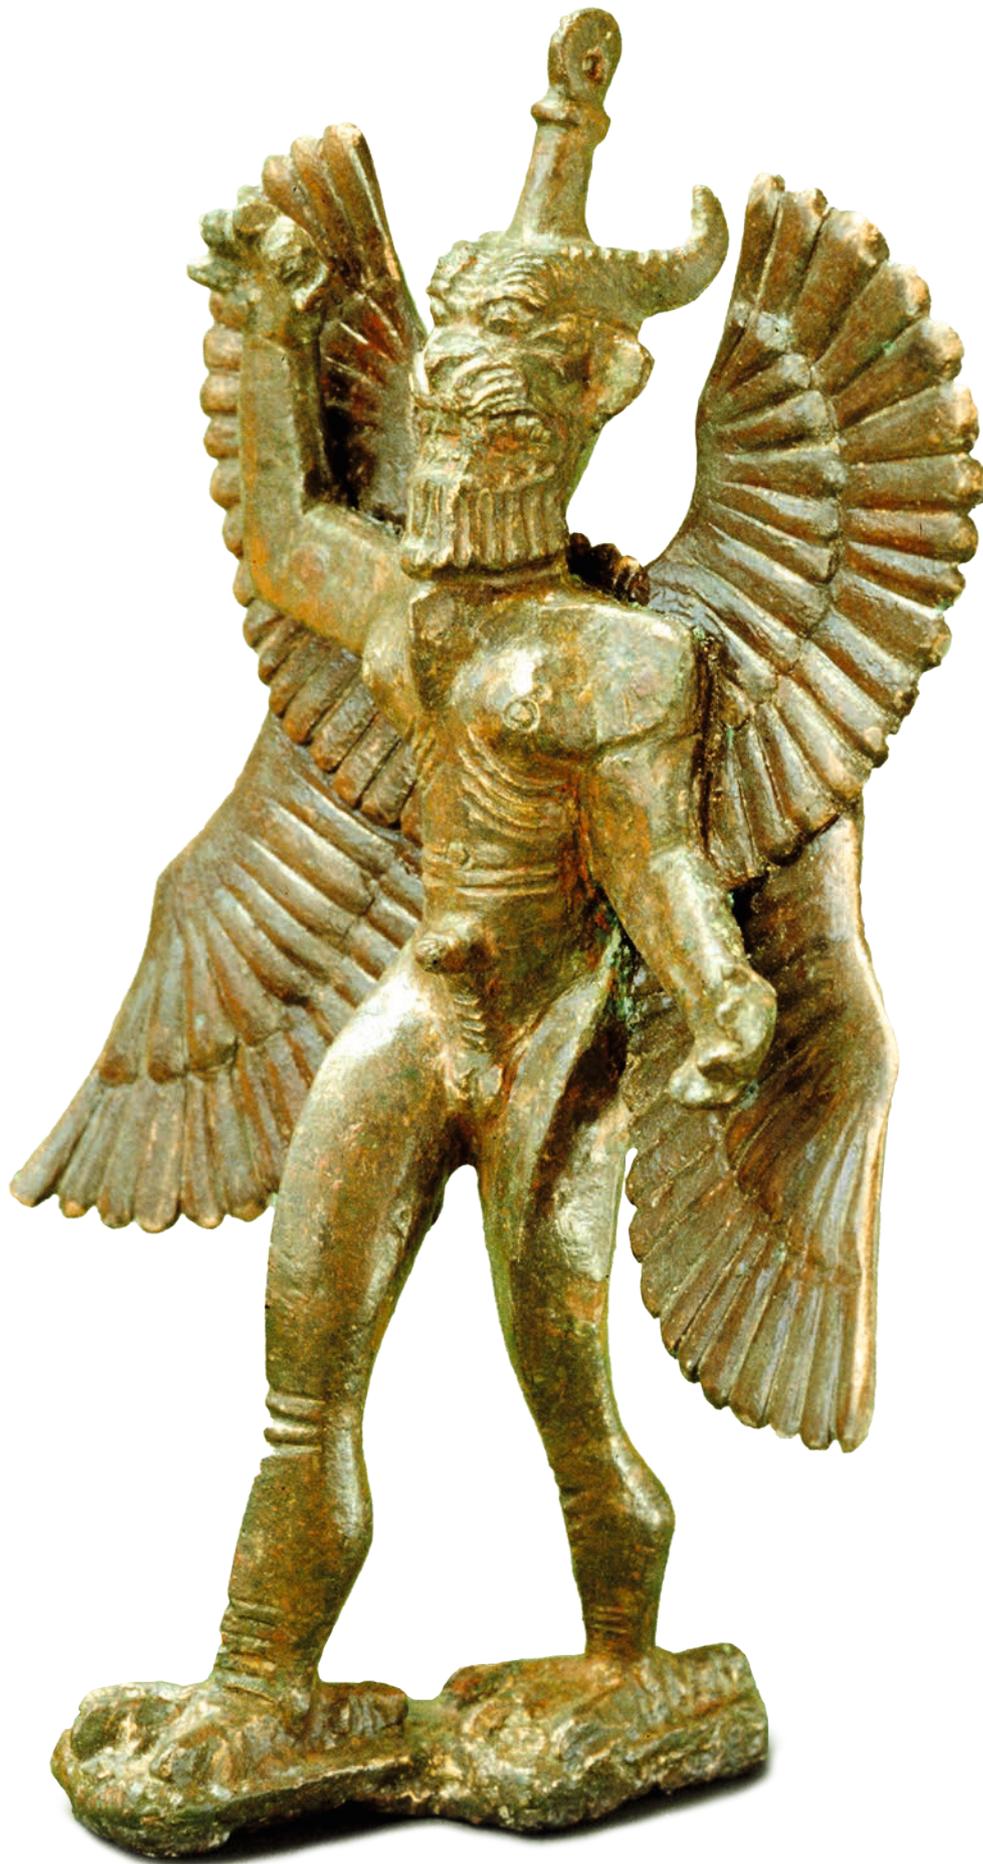
Gräbungssarchiv Tell Schech Hamad / Freie Universität Berlin

Der babylonische Dämon Pazuzu als Bronze-Statuette aus dem 7. Jh. v. Chr. Die im Rauminnen an der Wand aufgehängte Figur (oder der als Amulett um den Hals getragene Kopf der Figur) sollte Krankheiten abwehren.

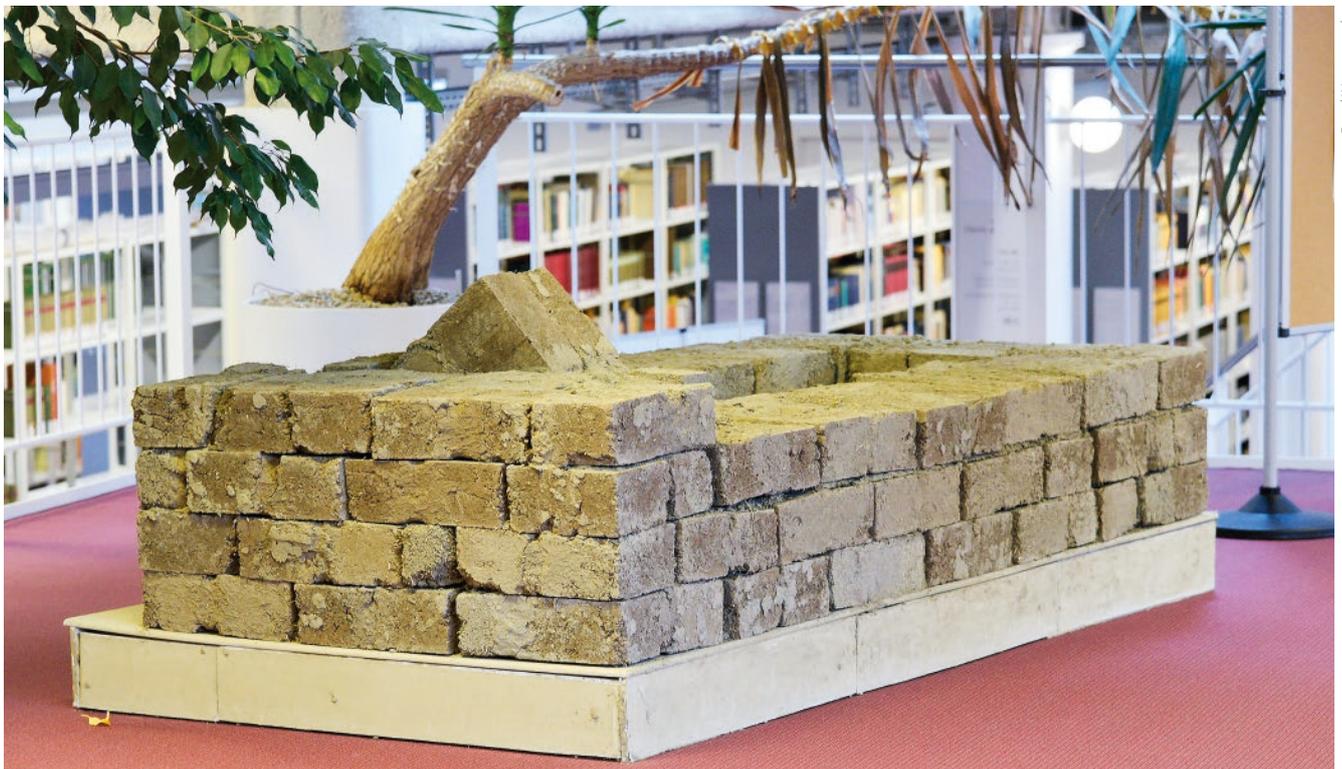
Mit Lehmziegeln, dem Baumaterial, das auch im Altertum verwendet wurde, baute Hartmut Kühne mit seinem Team ein Lehmziegelgrab nach.

Auf der oberen Ebene des Ausstellungsbereichs in der Campusbibliothek ist ein nachgebautes Lehmziegelgrab in Originalgröße zu besichtigen, während auf der unteren Ebene die Vitrinen platziert sind. Kühne erklärt: „Wir haben luftgetrocknete brandenburgische Lehmziegel gekauft – genau das Baumaterial, das auch im Altertum verwendet wurde, nur mussten sie auf assyrisches Maß gebracht werden.“

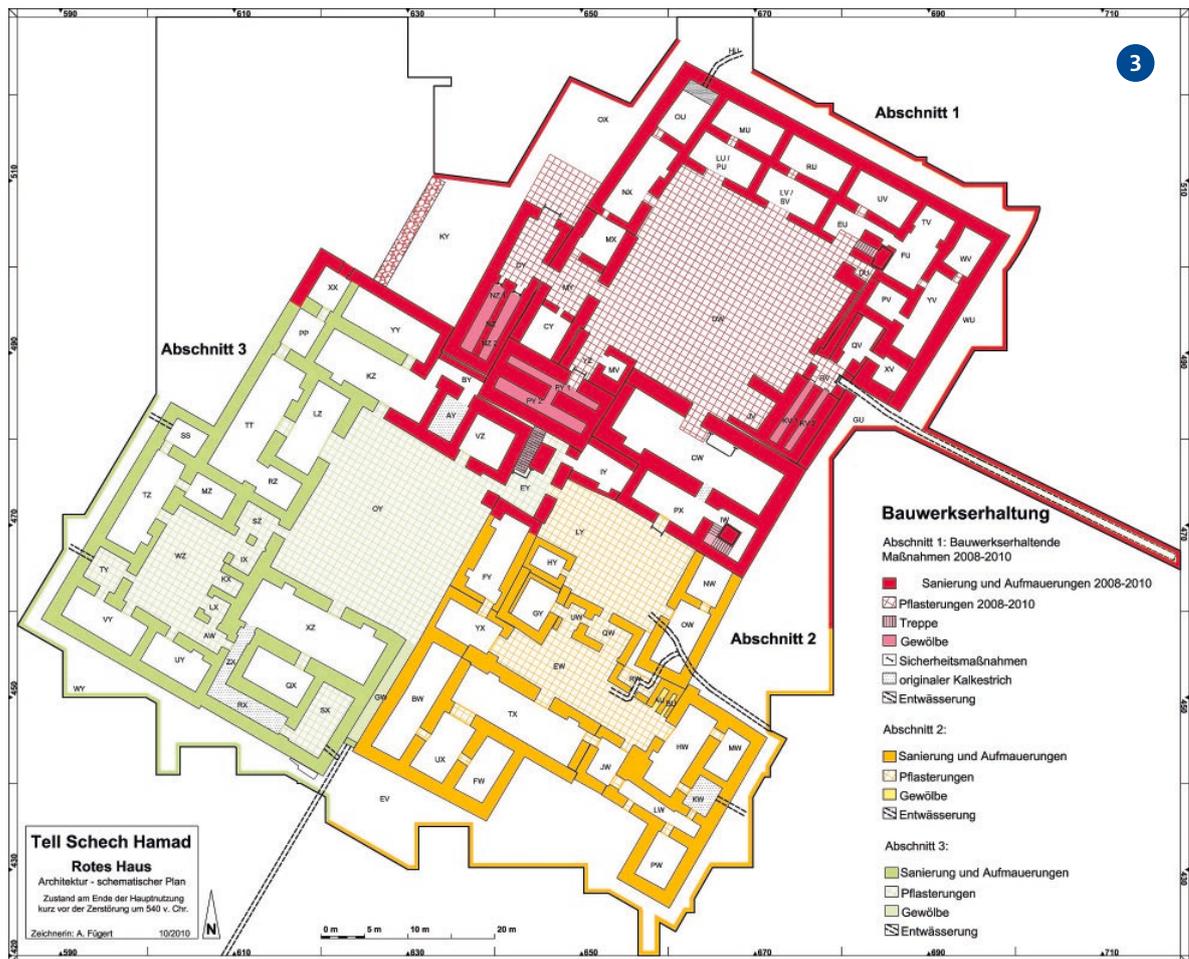
Das „Rote Haus“, assyrische Elitenresidenz ca. 630-550 v.Chr.; Plan zur Bauwerkserhaltung, rot = ausgeführt 2008-2010. (Abb. 03)

Das „Rote Haus“ in Dur-Katlimmu (Abb. 03) war eine assyrische Elitenresidenz, in der ein hoher Beamter mit dem Titel „Vertrauter des Königs“ seinen Amts- und Wohnsitz hatte. Die Biografie des Gebäudes erstreckt sich von etwa 630 bis 540 v. Chr., ist also gleich alt wie der Turm zu Babel. Seine Grundfläche beträgt 5400 Quadratmeter. 85 Räume verteilen sich über drei Gebäudeflügel. Funktional gehört der Nordflügel zur amtlichen Verwaltung, der Ostflügel zum Empfang und der Westflügel diente zum Wohnen. Die Mauern sind 1,60 Meter bis 1,20 Meter breit. Da drei Treppenhäuser ausgegraben wurden, ist das Gebäude zumindest teilweise zweistöckig zu rekonstruieren.

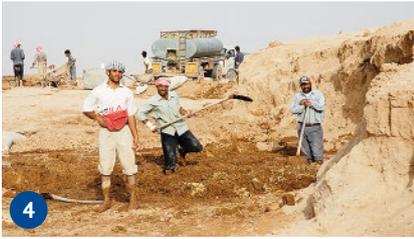
- 04: Die Halde des ausgegrabenen Lehmziegelschutts wird zur Herstellung von neuen Lehmziegeln „recycled“.
- 05: Etwa 150.000 neue Lehmziegel im assyrischen Format wurden hergestellt und verbaut. Hier: der Trocknungsprozess, Dauer etwa 14 Tage.

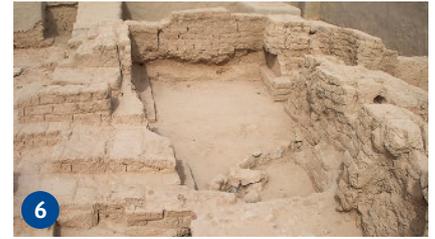
- 06: Quermauer mit Ausbruchstelle im Sockelbereich des Lehmziegelmauerwerks.
- 07a: Babylon, Prozessionsstraße; rekonstruiertes Mauerwerk mit Schalung aus gebrannten Ziegeln; aufsteigende Feuchtigkeit im Sockelbereich.

über dem angrenzenden Boden beidseitig Hohlkehlen bilden (Abb. 06), die sich immer tiefer in das Mauerwerk einfrassen und es destabilisieren. Es ist nur eine Frage der Zeit, wann die Mauer in sich zusammenbricht. Auf welche Ursachen ist dieses Phänomen zurückzuführen?

In Zusammenarbeit mit der Fachhochschule Erfurt und der Bauhaus-Universität Weimar wurden im Sommer 1999 thermische und hygrische Messungen, also Messungen zur Luftfeuchtigkeit, an den Mauern des „Roten Hauses“ ausgeführt. Es konnte nachgewiesen werden, dass kapillar aufsteigende und in Sockelhöhe wieder ausdiffundierende Feuchtigkeit die Ursache für die Zersetzung des Lehmputzes und des Ziegelmaterials

1. Die Mauer wird präpariert, gesäubert und von lockeren oder zerbrochenen Lehmziegeln sowie Putzteilen befreit. Die konkaven Ausbruchstellen (Abb. 06) werden bis auf die Lehmziegelfugen präpariert.
2. Die Mauer wird ausgebessert (Abb. 10).
3. Die Mauerkrone wird ausgebessert und durch Aufmauerung auf ein Ausgleichsniveau gebracht (Abb.10).
4. Unvergüteter Lehmputz wird als Unterputz aufgetragen (Abb. 11). Dabei ist der Wandverputz bis ca. 20 cm unter das Niveau der zukünftigen Begehungsfläche herunterzuführen. Bei der Austrocknung entstehen grobe Schwindrisse (Abb. 12 links).
5. Auf den Mauerkronen muss auf die Ausbildung eines etwa fünfprozentigen Gefälles quer zur Wandlängs-

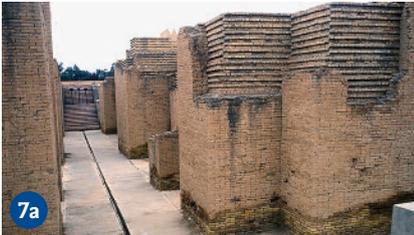
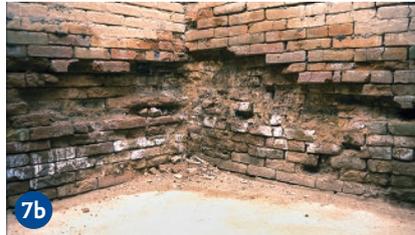
- 07b: Babylon, Prozessionsstraße; rekonstruiertes Mauerwerk mit Schalung aus gebrannten Ziegeln; ausdiffundierende Feuchtigkeit und Zersetzung der gebrannten Ziegel.

sind. Das Phänomen der aufsteigenden Feuchtigkeit ist aus unseren Breiten wohl bekannt, konnte aber bei der in Mesopotamien herrschenden Trockenheit nicht unbedingt vorausgesetzt werden. Sogar gebrannte Ziegel, wie sie als Schalung für die Konservierung der luftgetrockneten Lehmziegelmauern von Babylon verbaut wurden, werden von der aufsteigenden und ausdiffundierenden Feuchtigkeit zerfressen (Abb. 07 a-b). Für eine nachhaltige Konservierung des Lehmziegelmauerwerks musste daher eine Lösung gefunden werden, die Schutz vor der Witterung bot und zugleich bewirkte, dass die aufsteigende Feuchtigkeit im Baukörper erhalten blieb und nicht ausdiffundieren konnte.

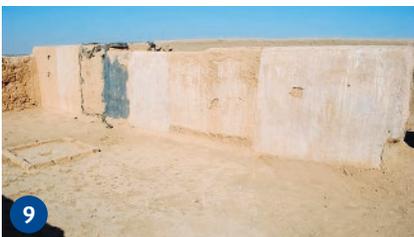
- 08: Musterflächen an einer Mauer des Roten Hauses, 2003
- 09: Zustand der Musterflächen 2009: erkennbar ist, dass die Musterflächen bestehend aus normalem und mit Silikonbeimischung vergütetem Putz Auflösungserscheinungen aufweisen, während die mit Polymerdispersion vergüteten Flächen nahezu unversehrt sind.

Überlegungen, wie das zu erreichen sein könnte, fokussierten sich sehr bald auf die Vergütung des Lehmputzes durch zwei infrage kommende Zusatzstoffe: Eine wässrige Polymerdispersion, die zur Modifizierung von Lehm, Ton und anderen mineralischen Baustoffen entwickelt wurde, und eine auf Silikon basierende Beimischung, die wasserabweisende Eigenschaften hat. Ferner sollte erprobt werden, wie die Anbringung des Lehmputzes haltbarer gemacht werden könnte. Dazu wurden die Abdeckung des Baukörpers mit einer Art Matte, dem Geotextil, und der Auftrag des Lehmputzes auf einen Putzträger in Betracht gezogen. Im Jahr 2003 wurden an einer Mauer des Roten Hauses acht Musterflächen angelegt

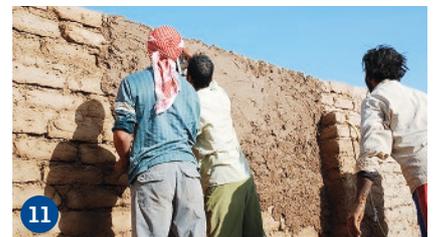
- 10: Sanierte Lehmziegelmauer mit neu aufgemauertem Außenfront und ausgeglichener Maueroberkante.
- 11: Aufbringung des Unterputzes aus unvergütetem Lehm.

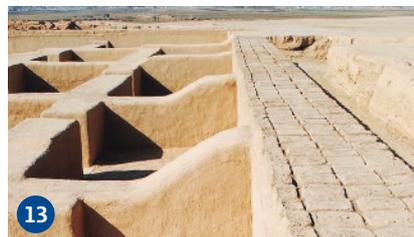
- 12: Aufbringung von mit Polymerdispersion vergütetem Lehmputz und Glättung, hier noch mit Kelle, später nur noch mit Stoffballen; zu beachten sind die Schwindrisse des Unterputzes links.
- 13: Mauerkrone mit einer Lage mit Polymerdispersion vergüteter Lehmziegel, die in mit Polymerdispersion vergütetem Lehmörtel verlegt sind.
- 14: Ehemaliger Feuchtraum mit Abfluss und Kalkestrich sowie Wanneninstallation. Original-Sichtmauerwerk, das mit aufgesprühter Polymerdispersion vergütet wurde.

6. Mit Polymerdispersion vergüteter Lehmputz wird aufgetragen und in Handverarbeitung mit Stoffballen geglättet (Abb. 12). Die Schwindrisse des Unterputzes werden geschlossen. Aber auch im mit Polymerdispersion vergüteten Lehmputz entstehen feine Schwindrisse.
7. Zur Schließung dieser feinen Schwindrisse im Unterputz wird mit Polymerdispersion vergüteter Feinputz aufgetragen.
8. Optional: Mauerkronen werden mit einer Lage mit Polymerdispersion vergüteter Lehmziegel bestückt, die in mit Polymerdispersion vergütetem Lehmörtel verlegt werden (Abb. 13).
9. Gut erhaltene Original-Mauerverbände oder Putzsegmente werden mit Polymerdispersion besprüht und gegebenenfalls bestrichen, um sie als originales Sichtmauerwerk zu erhalten (Abb. 14).

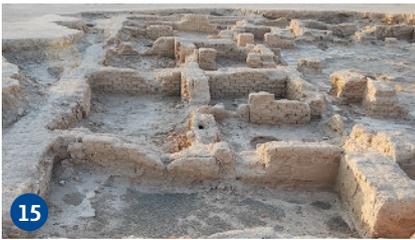
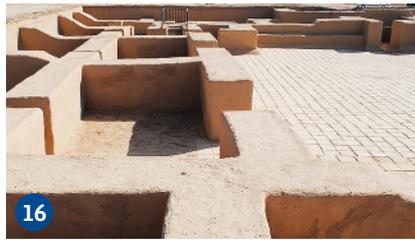
- 15: Vorher: Die doppelte Raumreihe an der Nordflanke des Nordflügels von Westen, Aufnahme 2008 vor Beginn der Bauwerkserhaltungsmaßnahmen.
- 16: Nachher: Die doppelte Raumreihe an der Nordflanke des Nordflügels von Westen, nahezu gleicher Aufnahmestandort 2010 nach Abschluss der Bauwerkserhaltungsmaßnahmen.

Im Ergebnis wurden etwa 150.000 neu hergestellte Lehmziegel verbaut und drei Tonnen Polymerdispersion verbraucht. Sie haben einen sanierten begehbaren Baukörper entstehen lassen (Abb. 15-16). In dem 500 Quadratmeter großen Hof wurde nach der Sanierung eines Restes des ursprünglichen Pflasters ein neues Pflaster aus gebrannten Ziegeln verlegt (Abb. 17), die in der 200 Kilometer entfernten Stadt Raqqa hergestellt

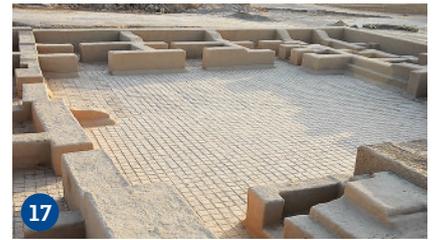
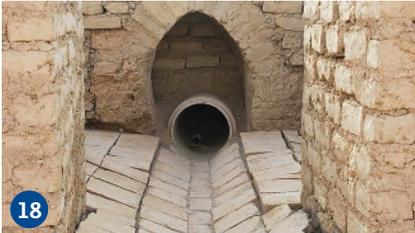
- 17: Der mit neuen gebrannten Ziegeln gepflasterte Hof, oben links ist das noch erhaltenen Originalpflaster zu erkennen.
- 18: Die restaurierte Abflussvorrichtung des Hofes mit dem Endstück des neu verlegten Rohres.

worden waren. Für die Drainage des Hofes wurden die originale Abflussvorrichtungen saniert und reaktiviert (Abb. 18) aber mit einem 50 Meter langen neuen Entwässerungsrohr verbunden (Abb. 19), das das Regenwasser aus dem Stadtgebiet hinausleitet. Mehrere Vorratsräume mussten wieder neu eingewölbt werden (Abb. 20). Das eine der drei Treppenhäuser war mit 16 Stufen und originalem Kalkestrich besonders gut erhalten und musste

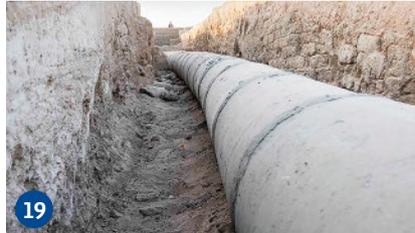
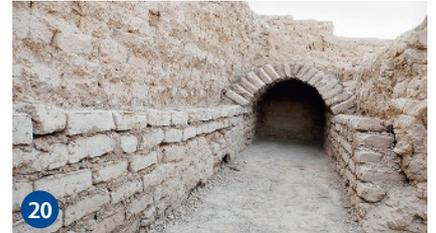
- 19: Verlegung des 50 Meter langen Abflussrohres.
- 20: Wiedererrichtung der ursprünglich eingewölbten Vorratsräume.
- 21: Das sanierte Treppenhaus EY mit 16 erhaltenen Stufen; der Treppenabsatz und die Oberkante des Treppenkerne sind mit gebrannten und in Polymerdispersion vergüteten Lehmziegeln belegt. Die umgebenden Mauern sind noch nicht endbehandelt worden, es fehlt noch die Aufbringung des Polymerdispersion-Feinputzes.

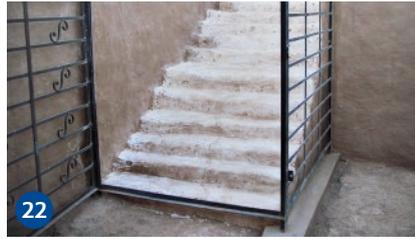
22

- 22: Das Treppenhaus EY mit schmiedeeisernem Tor.
- 23: Der Eingangsbereich zum „Roten Haus“ mit schmiedeeisernem Tor. Im Vordergrund die westliche Außenmauer mit einer Lage mit Polymerdispersion vergüteten Lehmziegeln.

sehr einfülsam konserviert werden (Abb. 21-22). Da der Nordflügel für die Öffentlichkeit begehbar sein sollte, musste für die Sicherheit der Besucher Vorsorge getroffen werden. Dies geschah vor allem, indem man geschmiedete Eisentüren und -gitter anbrachte (Abb. 22, Abb. 23). Schließlich mussten die Außenmauer angeböscht und gegenüber den noch nicht sanierten Gebäudflügeln gesichert werden (Abb. 24). Das Team syrischer Mitarbeiter hatte mit diesen Aufgaben buchstäblich alle Hände voll zu tun (Abb. 25).

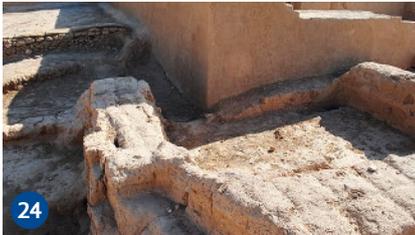
24

- 24: Die nordwestliche Außenecke des Westflügels mit Anböschung, Übergang zu westlich anschließenden, noch nicht restaurierten Gebäuden.
- 25: Das Team der syrischen Mitarbeiter mit dem Projektleiter 2009.

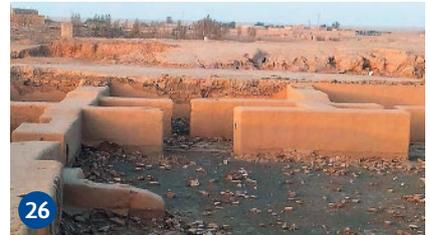
26

- 26: Das „Rote Haus“ im Zustand 2014.

Im Oktober 2014, vier Jahre nach Abschluss unserer Arbeiten vor Ort, erreichten mich einige Zustandsaufnahmen (Abb. 26). Erkennbar ist, dass die von uns sanierten Mauern kaum Schaden genommen haben. Aber die gebrannten Ziegel des Hofpflasters und die mit Polymerdispersion vergüteten Ziegel auf den Mauerkronen sind gestohlen worden. Sie stellen wertvolles Baumaterial dar, das in diesen Notzeiten begehrt war und sicher gewinnbringend veräußert werden konnte.
